RELATÓRIO FOTOGRÁFICO
PRAÇA ROSA ALVES DA SILVA V. MARIANA –
SÃO PAULO - SP

ALUNO: Luciano Santana da Silva
RA: 5268164
PROFESSORA: Helena Degreas
03/2013

PRAÇA ROSA ALVES DA SILVA

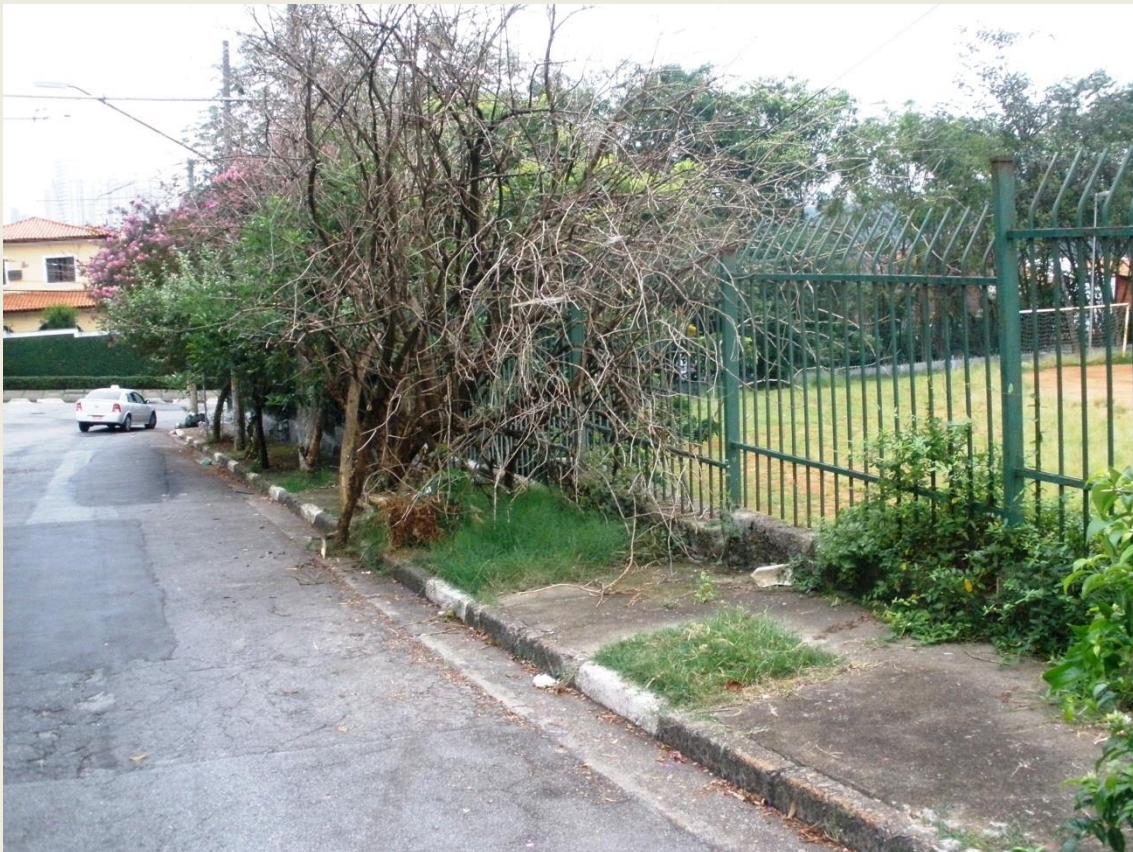
Foto do Entorno – Rua Doutor Rafael C. Lanzelloti

As calçadas externas encontram-se em péssimas condições de acessibilidade.

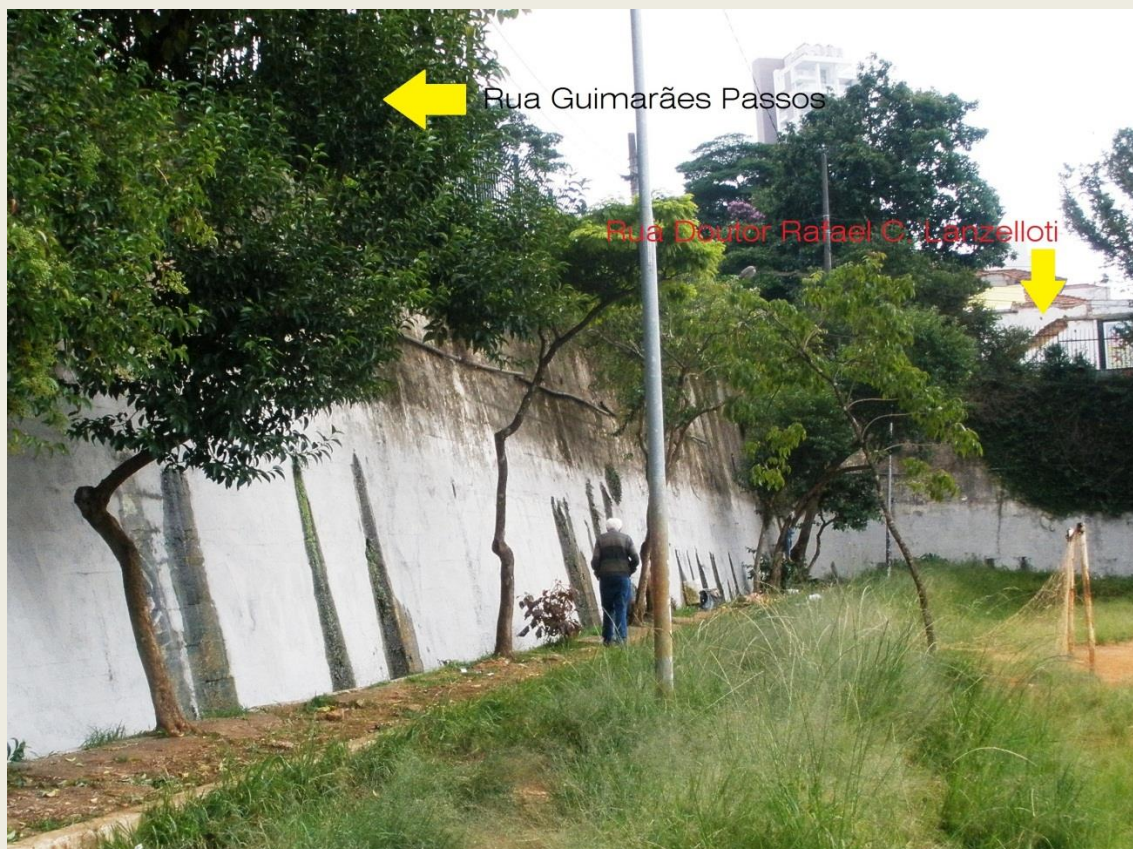
Foto 3

Em relação às ruas que margeiam a praça, existe um desnível de 8,00m na esquina das Ruas Guimarães Passos com a Doutor Rafael C. Lanzelloti (Foto 3), desnível de 2,60m na esquina das Ruas Guimarães Passos com a Rua Machado de Assis (foto 4) e na divisa do lote na Rua José do Patrocínio ao centro temos um desnível de 4,50m (foto 5).

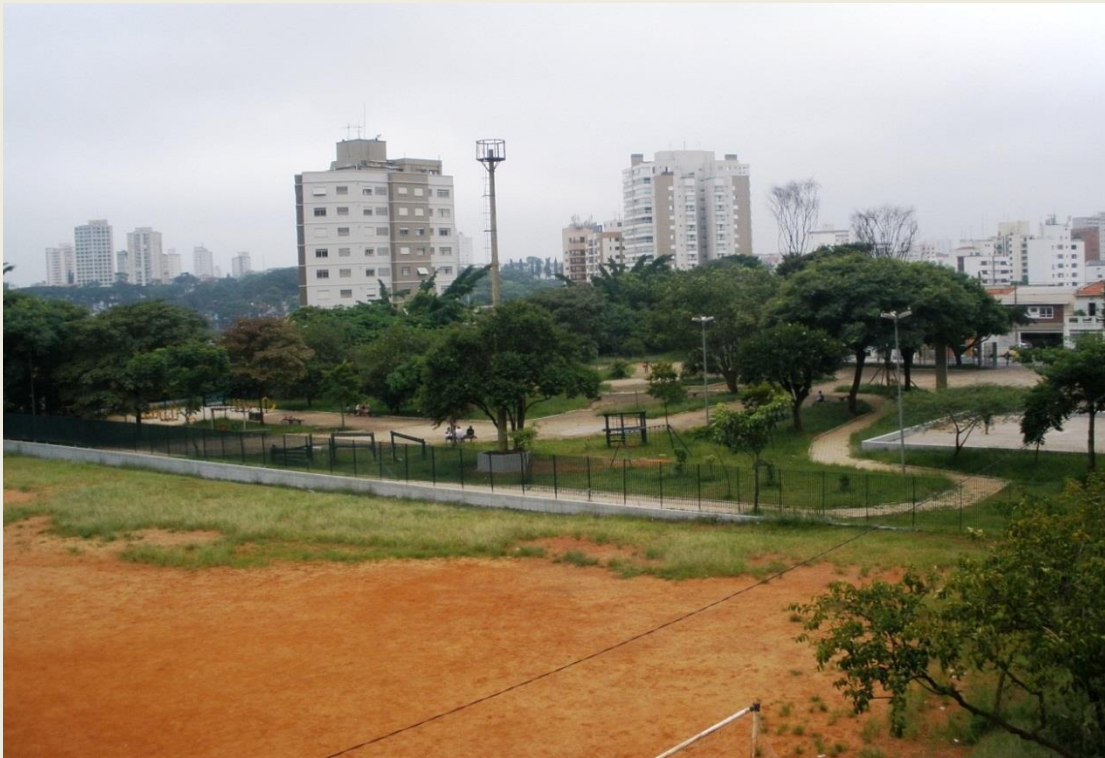
Foto 6

A maioria das árvores é de grande porte, além delas existem arbustos e vegetação rasteira que está em má condição de manutenção, grande parte da área permeável tem o solo exposto (fotos 6,7e 8).

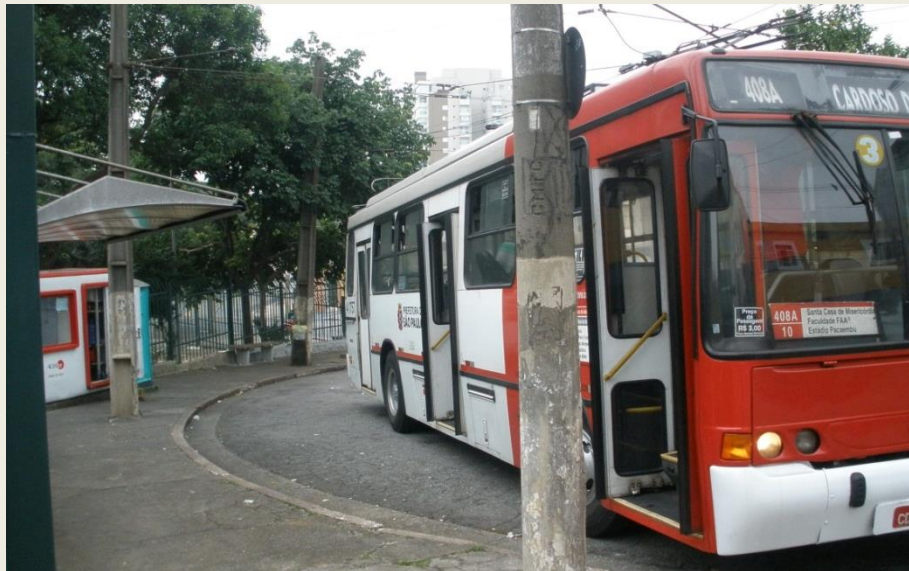
Foto 9

Ao lado da entrada principal (Rua Machado de Assis) existe um ponto final dos ônibus elétricos. O abrigo para funcionários desse ponto é inadequado, funcionando apenas em uma cabine pequena. Fotos 8 e 9.

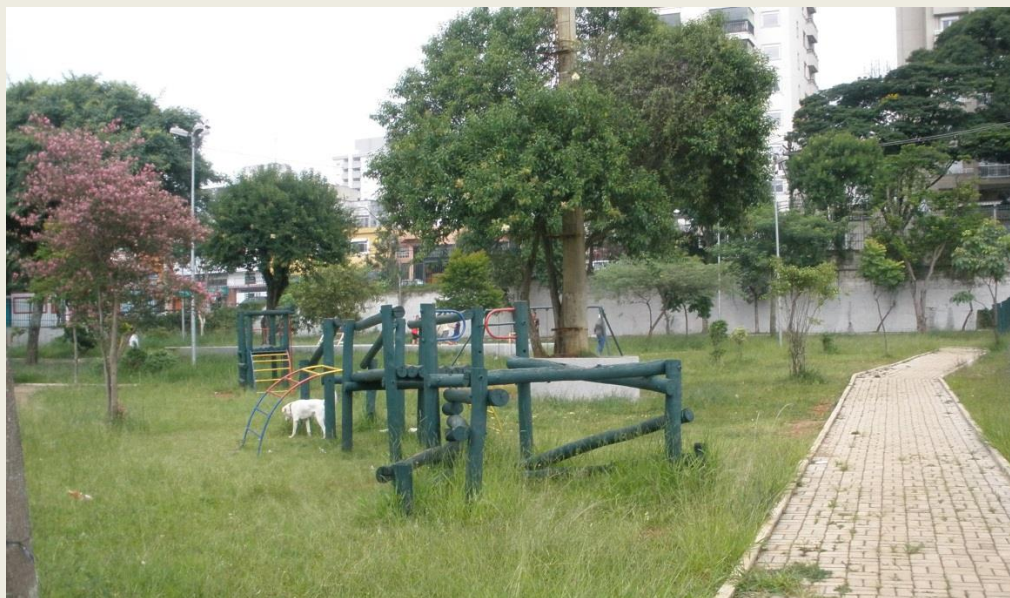
Foto 11

O equipamentos como playground, a mini quadra de futebol, estão em condições precárias e em péssimo estado de conservação (fotos 11 e 12). Já a academia da terceira idade está bem conservada e funcionando. (Foto13)

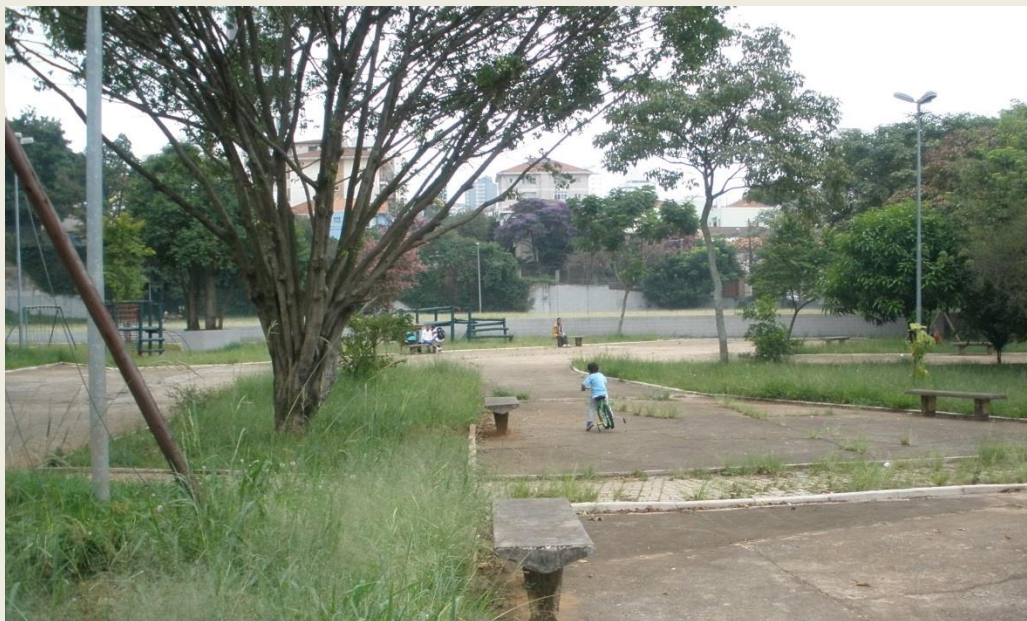
Foto 14

A iluminação da praça segundo os frequentadores atende as necessidades, mas existem portes com lâmpadas queimadas e a falta de manutenção da vegetação compromete a iluminação. (Foto14)
