RELATÓRIO FOTOGRÁFICO
PRAÇA ROSA ALVES DA SILVA V. MARIANA –
SÃO PAULO - SP

ALUNO: Luciano Santana da Silva
RA: 5268164
PROFESSORA: Helena Degreas
03/2013

PRAÇA ROSA ALVES DA SILVA

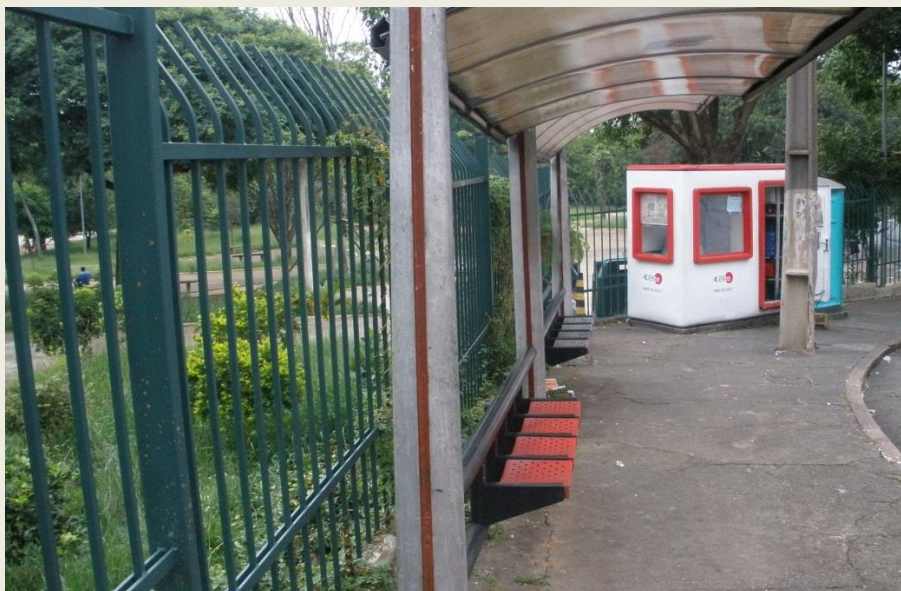
Foto10

Ao lado da entrada principal (Rua Machado de Assis) existe um ponto final dos ônibus elétricos. O abrigo para funcionários desse ponto é inadequado, funcionando apenas em uma cabine pequena. Fotos 8 e 9.
